2016年7月9日

株式会社ビーイズム

残圧計の点検・修理のお願い

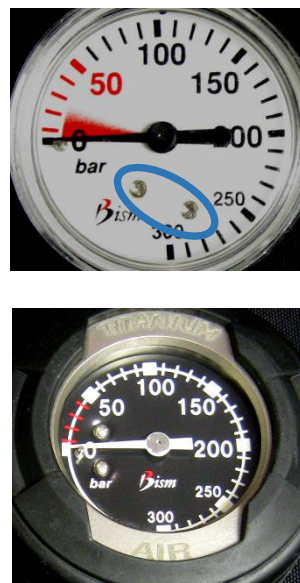
対象品ではない残圧計

盤面の固定リベットが斜めのゲージ及びチタンケースの残圧計
